## ZÁVĚREČNÁ ZPRÁVA

**„Průzkum konstrukce vozovek a stanovení množství  
PAU v konstrukcích vozovek dotčených projekčním  
záměrem stavby „Jižní tangenta“ – (Sil. I/3, MK Boršov,  
Sil. III/00354)**

| Č. zprávy: | V12/2020 |

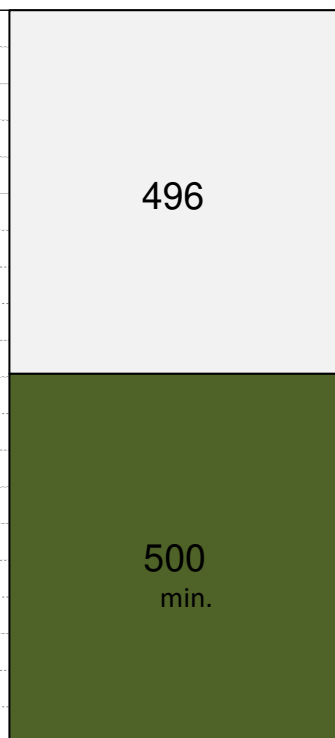
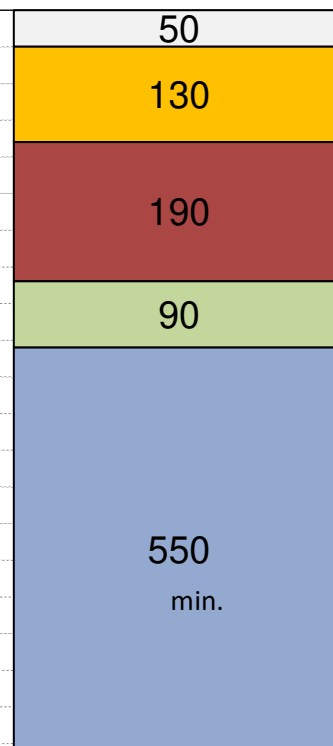
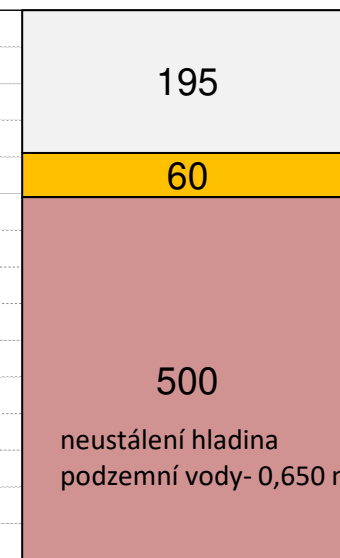
# Grafické znázornění konstrukce vozovky - Jižní tangenta

| | staničení km | vrstva 1 | vrstva 2 | vrstva 3 | vrstva 4 | vrstva 5 | vrstva 6 | vrstva 7 | vrstva 8 |
|---|---|---|---|---|---|--|---|---|---|
| 1 | <b>km</b> 106,467 PS<br><b>osa</b> 0,3m m<br>Sil. I/3<br><b>GPS:</b> 48.932955° S<br>14.44747° V | <b>48 mm</b><br>ACO<br>0/11 mm | <b>70 mm</b><br>ACL<br>0/16 mm | <b>60 mm</b><br>ACP<br>0/16 mm | <b>65 mm</b><br>ACP<br>0/16 mm<br>nespojeno | <b>100 mm</b><br>ACP<br>0/16 mm<br>nespojeno | <b>53 mm</b><br>ACP<br>0/16 mm | <b>100 mm</b><br>ACP<br>0/16 mm | <b>500 mm</b><br>zemina AZ<br>písek jílovitý<br>S5 SC |
| 2 | PS<br><b>osa</b> 1,6m m<br>MK Boršov - 300 m<br>od křiž s III/00354<br><b>GPS:</b> 48.933608° S<br>14.458461° V | <b>50 mm</b><br>ACO<br>0/16 mm | <b>160 mm</b><br>PM<br>32/63 mm | <b>190 mm</b><br>ŠD<br>0/90 mm | <b>90 mm</b><br>ŠD<br>0/32 mm | <b>550 mm</b><br>zemina AZ<br>písek hlinitý<br>S4 SM | | | |
| 3 | <b>km</b> 4,058 PS<br><b>osa</b> 2,3 m<br>Sil III/00354<br><b>GPS:</b> 48.934254° S<br>14.462026° V | <b>35 mm</b><br>ACO<br>0/16 mm | <b>90 mm</b><br>ACL<br>0/22 mm | <b>70 mm</b><br>ACP<br>0/22 mm | <b>60 mm</b><br>nátěr dehet<br>0/11 mm | <b>500 mm</b><br>zemina AZ<br>štěrk hlinitý<br>G4 GM | | | |

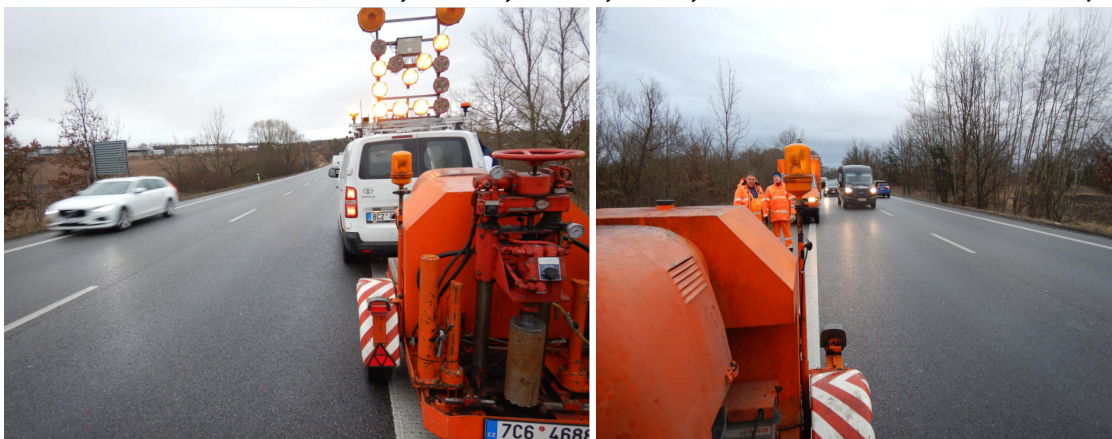
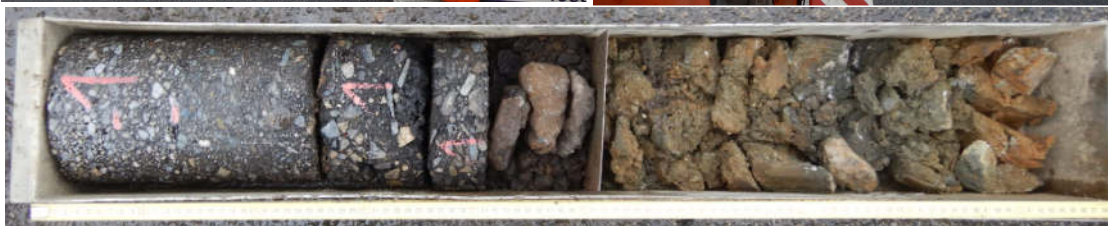
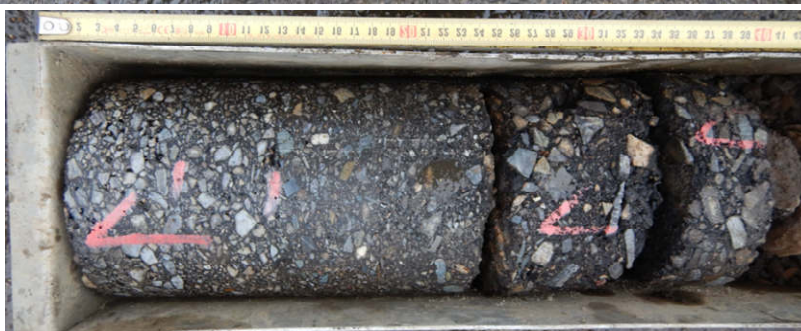
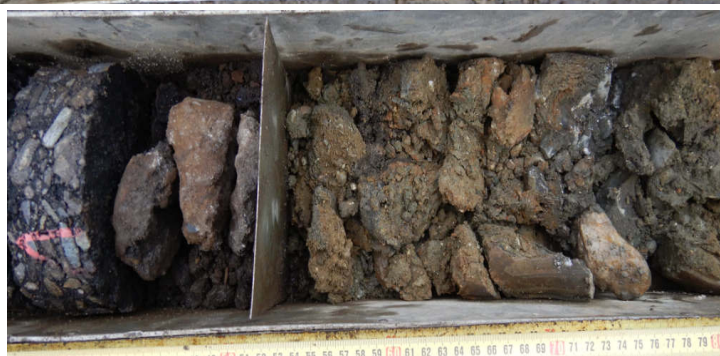
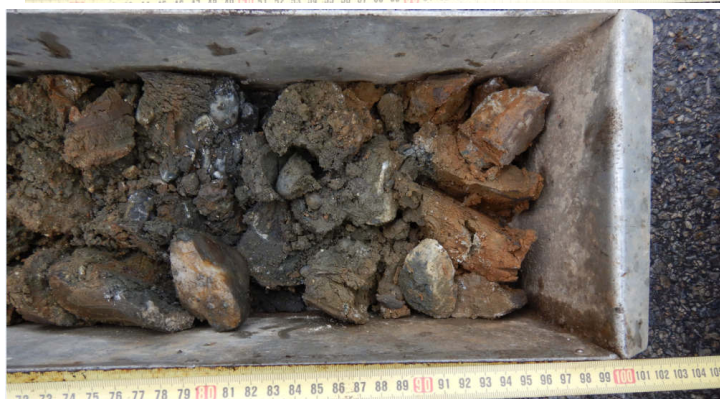
**Sonda 1:** km 106,467 PS, osa 0,3m m, Sil. I/3 GPS: 48.932955° S; 14.44747° V

| <i>název stavby</i> | <i>úsek / část</i> | <i>Označení vzorku</i> | <i>vrstva</i> | <i>zařídění dle vyhl.<br/>130/2019 Sb.</i> |
|---|--|---|---|--|
| Sonda č. 1 | Jižní tangenta - sil. I/3 km 106,467 | ACO | 0,000 – 0,048 | ZAS T1 |
| | | ACL | 0,048 – 0,120 | ZAS T3 |
| | | ACP | 0,120 – 0,180 | ZAS T1 |
| | | ACP 2 | 0,180 – 0,245 | ZAS T1 |
| | | ACP 3 | 0,245 – 0,496 | ZAS T1 |

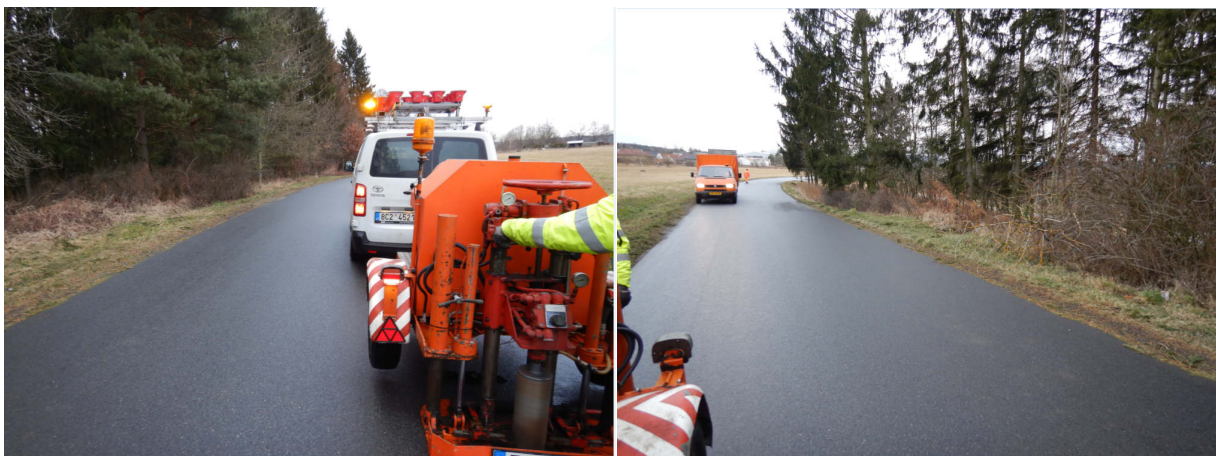
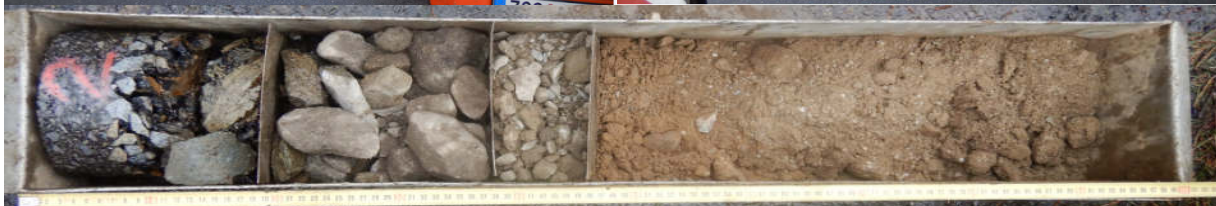
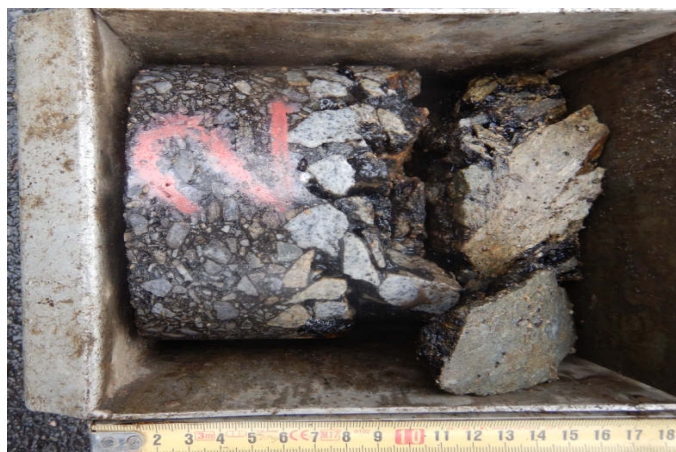
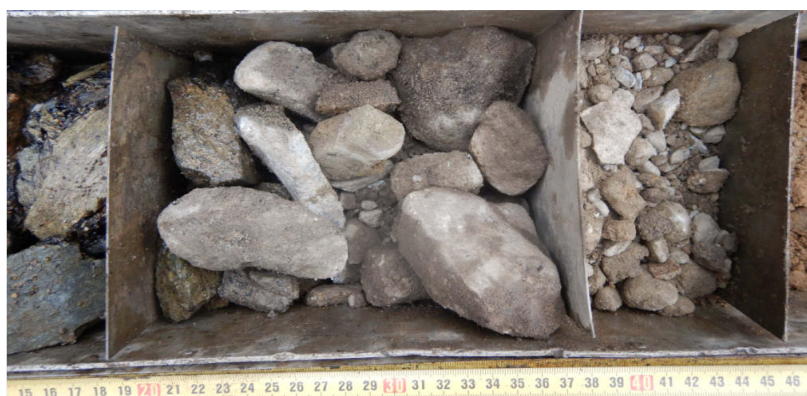
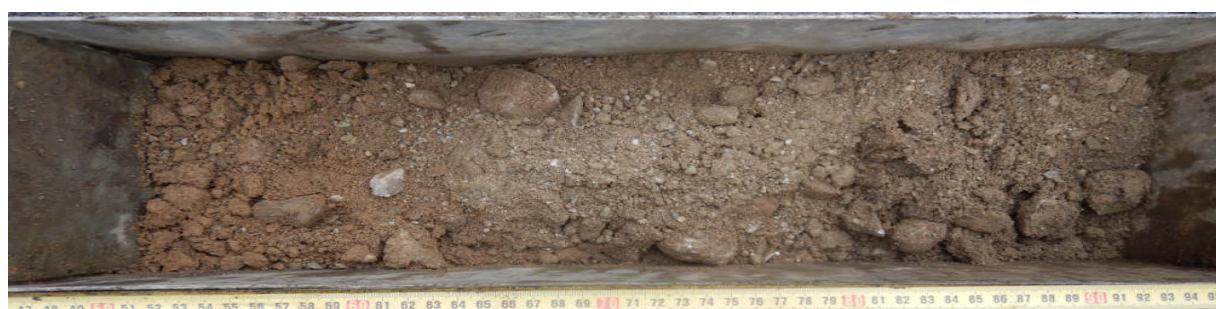
## Sonda 2:

| <i>název stavby</i> | <i>úsek / část</i> | <i>Označení vzorku</i> | <i>vrstva</i> | <i>zařídění dle vyhl.<br/>130/2019 Sb.</i> |
|---|--|---|---|--|
| Sonda č. 2 | Jižní tangenta - MK Boršov 300 m<br>od křiž. s III/00354 | ACO | 0,000 – 0,050 | ZAS T3 |
| | | PM+nátěr | 0,050 – 0,180 | ZAS T1 |

PS, osa 1,6m m, MK Boršov - 300 m od křiž s III/00354 GPS: 48.933608° S; 14.458461° V

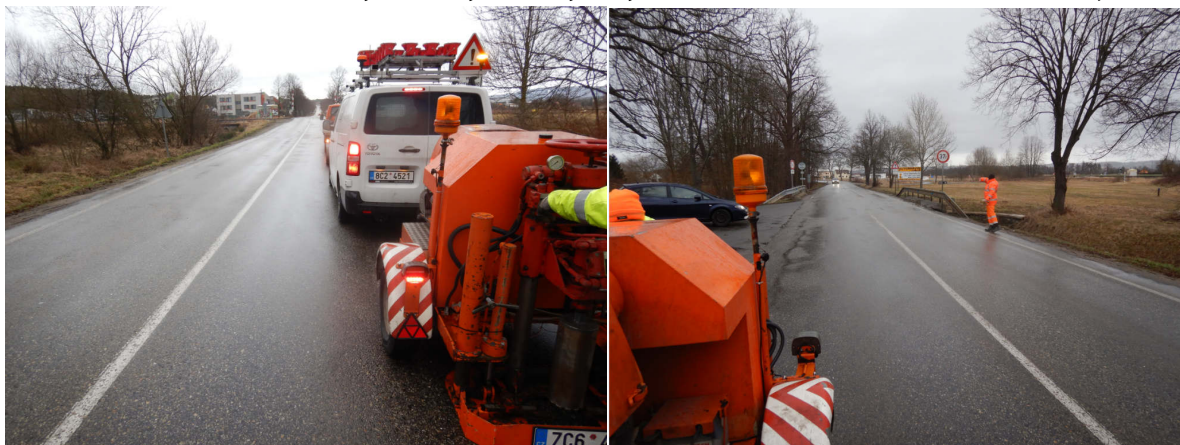
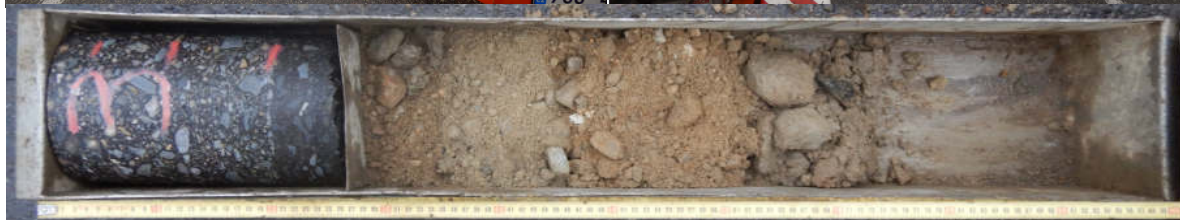
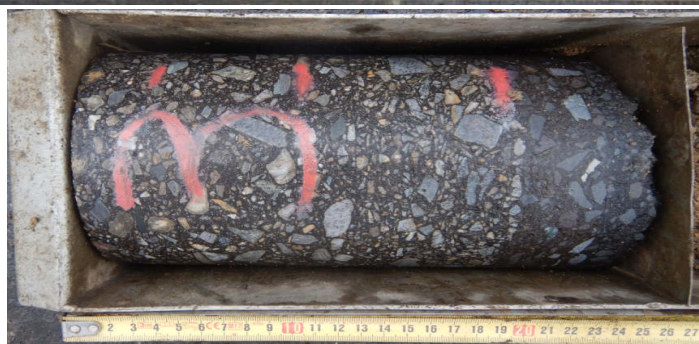
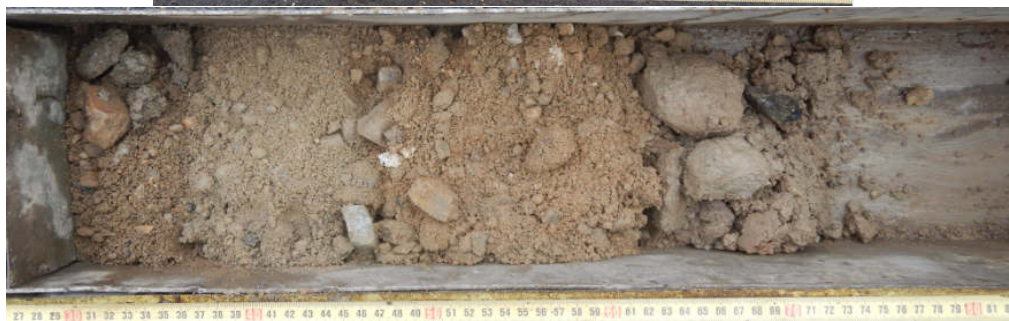
### Sonda 3:

| <i>název stavby</i> | <i>úsek / část</i> | <i>Označení vzorku</i> | <i>vrstva</i> | <i>zařídění dle vyhl.<br/>130/2019 Sb.</i> |
|---|--|---|---|--|
| Sonda č. 3 | Jižní tangenta – sil. III/00354 v km<br>4,058 | ACO | 0,000 – 0,035 | ZAS T3 |
| | | ACL | 0,035 – 0,125 | ZAS T2 |
| | | ACP | 0,125 – 0,195 | ZAS T1 |
| | | ACP 2 / nátěr | 0,195 – 0,255 | ZAS T4 |

km 4,058 PS, osa 2,3 m, Sil III/00354 GPS: 48.934254° S; 14.462026° \
