NÁZEV AKCE	V1381/1382/1398 - modernizace vedení	Č.STAVBY: 1020001721
		Č.OBJ: 4501240560
STAVEBNÍK	E.ON Distribuce, a.s., F.A. Gerstnera 2151/6, 370 01 Č. Budějovice

STATUS/STUPEŇ	Dokumentace pro provádění stavby (DPS)	
ČÁST	D.2 Dokumentace technických a technologických zařízení	
ZHOT. DOKUMENTACE	Elektrovod a.s. – Slovenská republika, odštěpný závod, Čechova 395/59, 370 01 České Budějovice

ELEKTROVOD
KONTAKTNÍ OSOBA	Ing. Josef Chaloupka, chaloupka@elektrovod.eu	
ARCHIVNÍ ČÍSLO	EV 461-20-892	
ZOD. PROJEKTANT	Ing. Josef Chaloupka	DATUM: 12/2020
VYPRACOVAL	Ing. Josef Chaloupka	ČÍSLO VÝKRESU: D.2 a)
KONTROLOVAL	Ing. Vít Brůžek	
MÍSTO STAVBY	V1381/82/98	KÓD LOKALITY:
SO/PS	SO 01.3	TAB-PLA-VES
MAJETKOVÁ TŘÍDA	CZD00002	ARCHIVNÍ ČÍSLO:
DRUH DOKUMENTU	Zpráva	
NÁZEV DOKUMENTU	Technická zpráva	STRÁNKA / CELKEM: 1 / 21

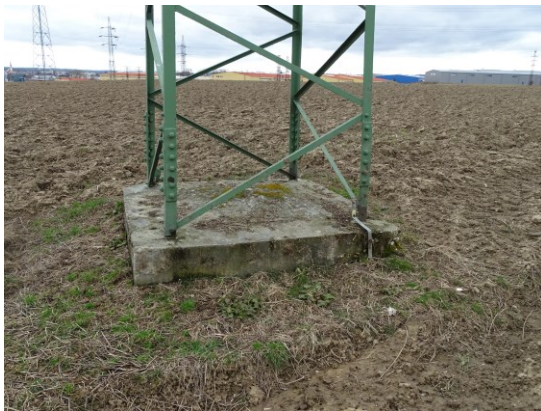
Na základě pochůzkové kontroly bylo zjištěno, že zhlaví základů jsou ve velmi špatném stavu a většina jich nemá dostatečnou výšku nad terénem. Dále bylo konstatováno, že ochranný nátěr stožárů zejména v úseku TR Tábor až TR Planá se odlupuje především na spodním dílu a styku stožárů a je třeba obnovit. Byly zjištěny poškozené některé příčky a stojiny ocelových konstrukcí. Stožáry mají původní více než 40let staré závěsy vodičů, které jsou dožité.

Pohled na blok. základ k rekonstrukci

Oprava všech zhlaví (seznam základů v D.2 b)13) bude provedena dle postupu v D.2 b) 08, který vychází z přiložené TNS 763620 na modernizaci základů a uzemnění. Základy se osadí u všech rekonstruovaných zhlaví (mimo st.č.30) novými pásky FeZn 30/4, viz D.2 b)09.

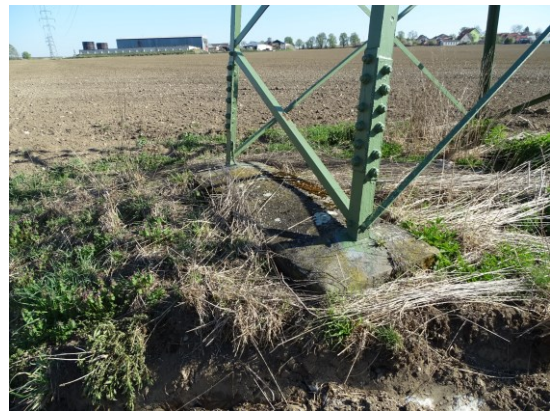
Pohled na patkový základ k rekonstrukci

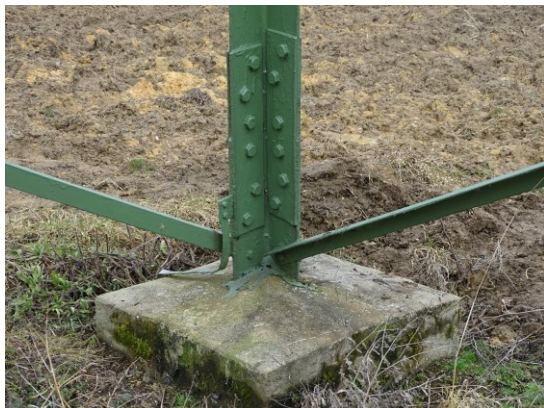
Pohled na patový základ k rekonstrukci

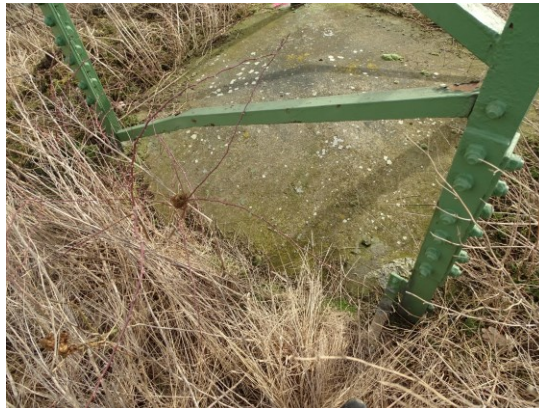
Pohled na poškozenou příčku

Dále byly během kontroly zaznamenány zdeformované příčky či stojiny. Zdeformované stojiny jsou na st.č.87 a 92, zdeformované příčky na stožárech č.7, 18, 43, 49, 50, 56, 66, 75, 85, 86, 95, 99. Rozsah poškozených příček je aktuální k 05/2020.

Kontrolou bylo zjištěno poškození ocelové konstrukce stožárů, ke které došlo pravděpodobně nárazem zemědělského stroje. Na st.č.7, 18, 43, 49, 50, 56, 66, 75, 85, 86, 95, 99 budou vyměněny poškozené příčky. Na stožárech č. 87 a 92 bude opravena stojina stožáru. **Seznam ocelových profilů je uveden v D.2 b) 06 a 07 a v Rozpisu v D.2 b)13.** Profily budou z oceli S355J0.

V obou úsecích dojde k výměně poškozených příček konstrukcí opatřených novými šrouby. Na st.č. 87 a 92 dojde k výměně rohových úhelníků podle postupu v příloze D.2 b)07.

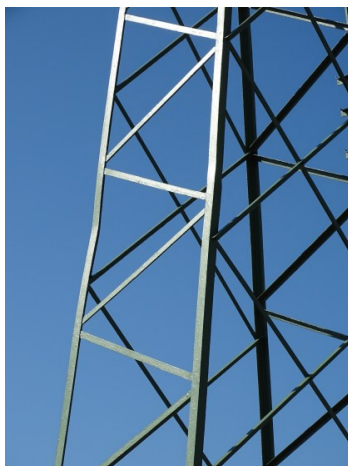
Pohled na poškozenou stojinu

Na poškozeném rohovém úhelníku se z obou stran na již nepoškozené části přivaří výztužné plechy těsně nad sebe, viz výkresy D.2 b) 07 Oprava rohových úhelníků, **Přivaření plechů a úhelníků (motýl) na poškozený rohový úhelník**. Na připravené plechy se pak přivaří motýlová výztuha, provizorní rohový úhelník L 120 x 120 x 12.

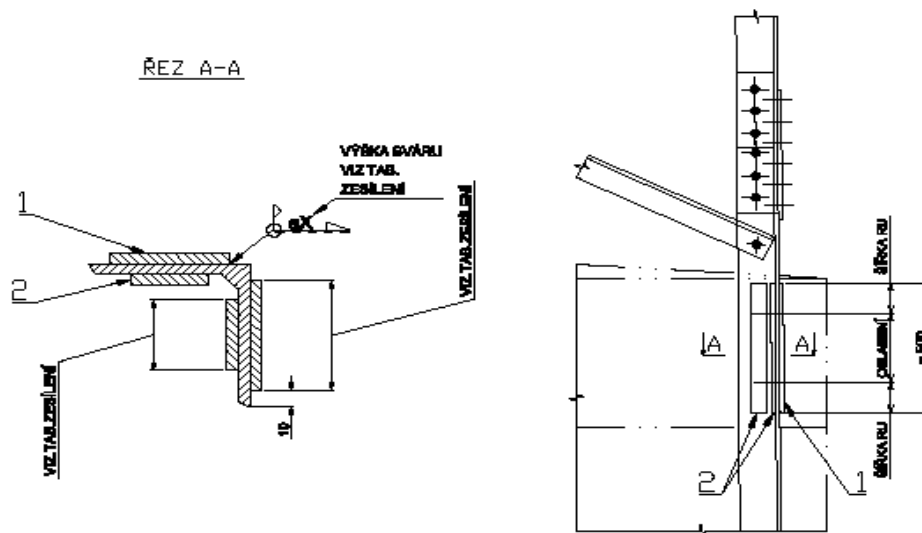
Obr.: Detail opravy stojiny

Pokud je stávající konstrukce oslabena vlivem koroze, bude konstrukce v místě vetknutí zesílena. Jestliže je oslabení tloušťky nebo průřezu stojiny – nárožníku (L) 30% včetně, je nutné provést zesílení. Zesílení se provede přivařením plechů přes oslabené místo. Způsob přivaření a umístění zesilujícího prvku je patrný dle náčrtku. Délku plechu je možné upravit na základě místa a šířky oslabení. Pod a nad oslabeným místem musí být zesilující prvek minimálně o 1,5 šířky nárožníku přesazen.

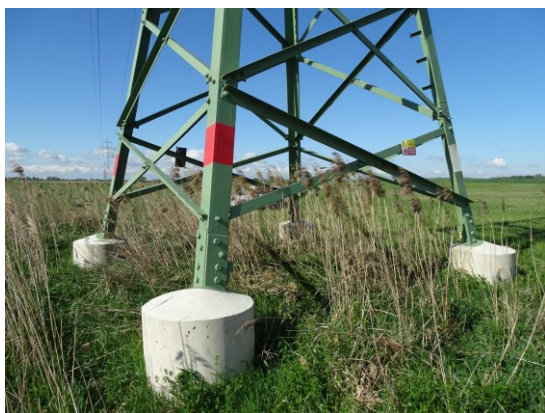
Ukázka zvednutí 1.příček - kotevní stožár

Příčky je nutné zkrátit a zvednout na vhodné místo nad zhlaví – pod nebo nad styk. Při novém místě styku dvou diagonál budou uvolněné otvory vyplněny šrouby s maticí a podložkou. Příčky se přimontují novými šrouby. Tam, kde bude potřeba, se příchytky pro uzemnění převaří nad zhlaví základu.

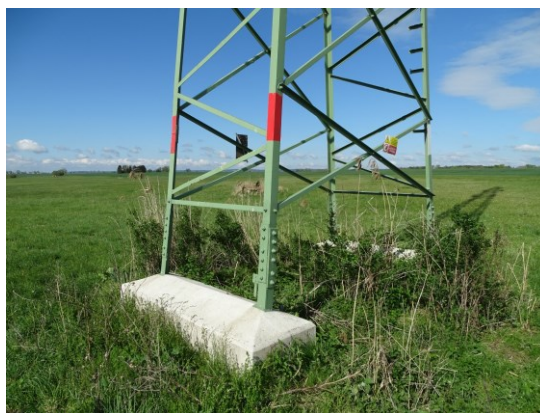
Ukázka zvednutí 1.příček - nosný stožár

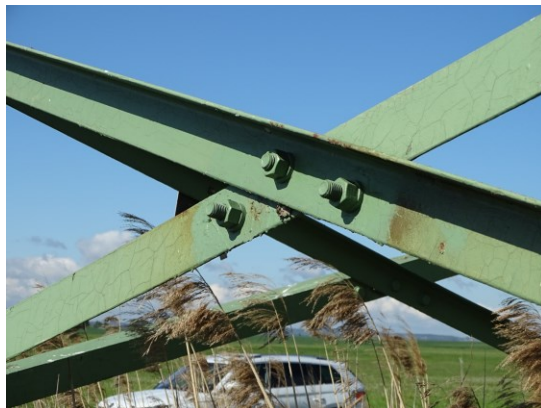
Vyplnění děr 1.příček šrouby
