NÁZEV AKCE	V1381/1382/1398 - modernizace vedení	Č.STAVBY: 1020001721
		Č.OBJ: 4501240560
STAVEBNÍK	E.ON Distribuce, a.s., F.A. Gerstnera 2151/6, 370 01 Č. Budějovice

STATUS/STUPEŇ	Dokumentace pro provádění stavby (DPS)	
ČÁST	D.2 Dokumentace technických a technologických zařízení	
ZHOT. DOKUMENTACE	Elektrovod a.s. – Slovenská republika, odštěpný závod, Čechova 395/59, 370 01 České Budějovice

ELEKTROVOD
KONTAKTNÍ OSOBA	Ing. Josef Chaloupka, chalouka@elektrovod.eu	
ARCHIVNÍ ČÍSLO	EV 461-20-728 až 733	
ZOD. PROJEKTANT	Ing. Josef Chaloupka	
VYPRACOVAL	Ing. Josef Chaloupka	DATUM: 12/2020
KONTROLOVAL	Ing. Vít Brůžek	ČÍSLO VÝKRESU: D.2 b) - 07
MÍSTO STAVBY	V1381/82/98	KÓD LOKALITY:
SO/PS	SO 01.3	TAB-PLA-VES
MAJETKOVÁ TŘÍDA	CZD00002	ARCHIVNÍ ČÍSLO:
DRUH DOKUMENTU	Výkres	
NÁZEV DOKUMENTU	Oprava rohových úhelníků	STRÁNKA / CELKEM: 1 / 7

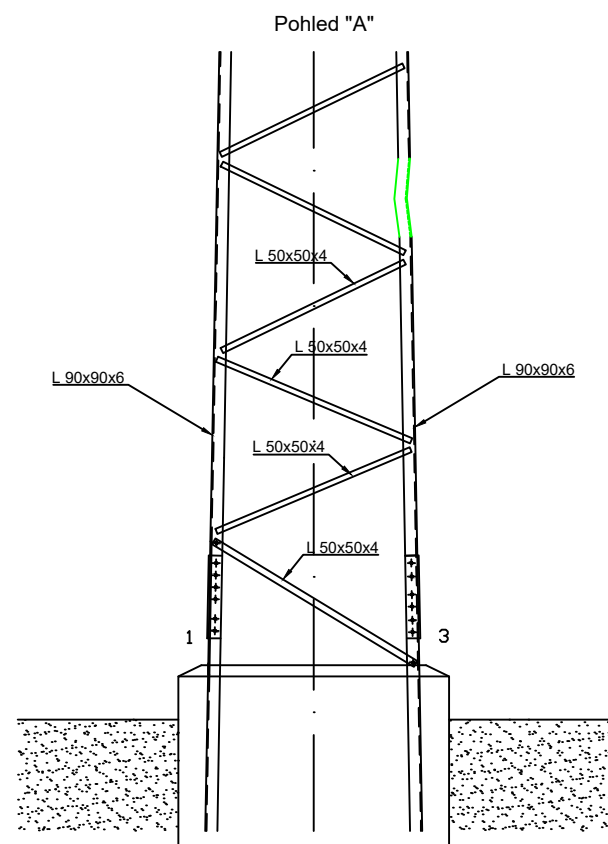
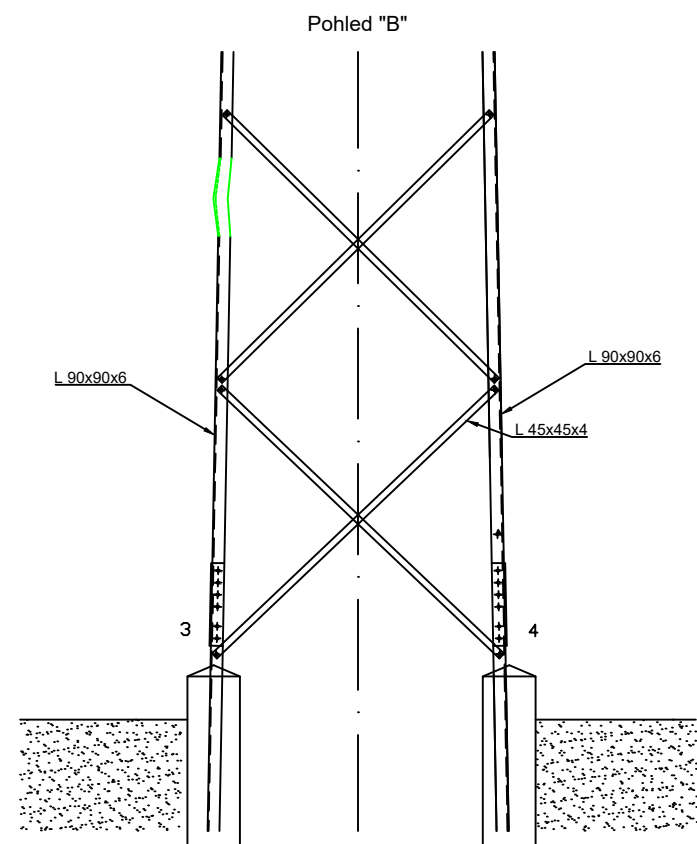
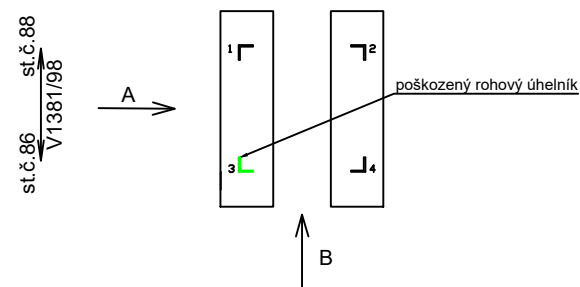
Stožár č.87, stožár typu N+4

Barevně označené prvky stožárové konstrukce jsou poškozené a budou vyměněny za nové. Soupis materiálu v D.2 b)13.

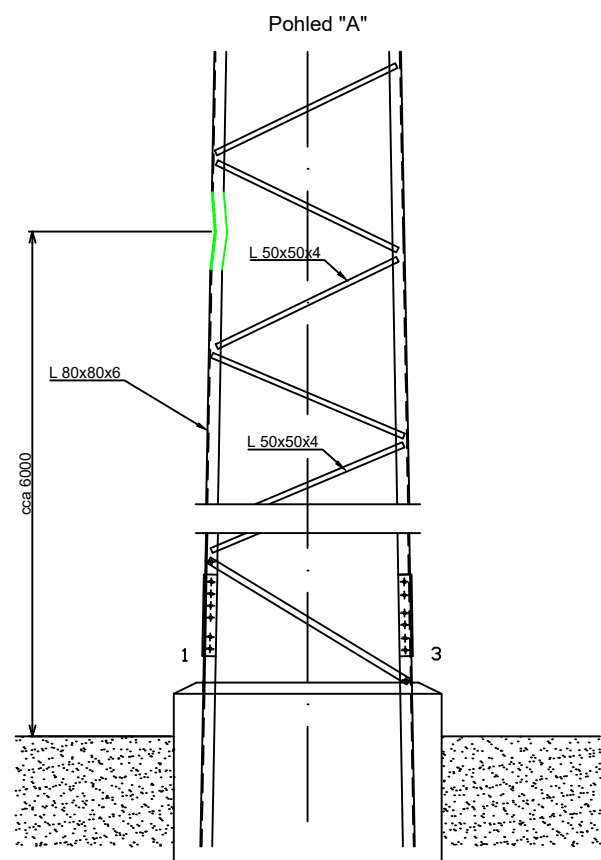
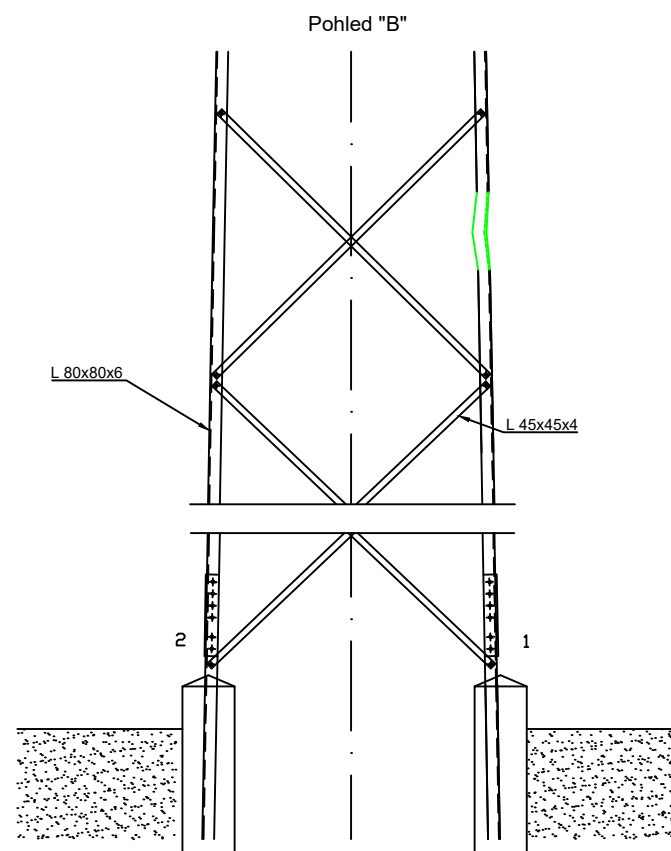
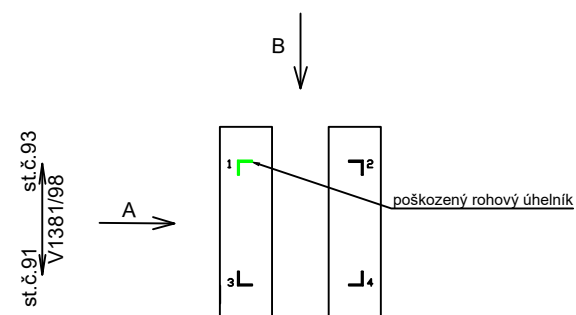
Stožár č.92, stožár typu N+0

Poznámka:
Barevně označené prvky stožárové konstrukce jsou poškozené a budou vyměněny za nové. Rozpis materiálu v D.2 b)13
