NÁZEV AKCE	V1381/1382/1398 - modernizace vedení	Č.STAVBY: 1020001721
		Č.OBJ: 4501240560
STAVEBNÍK	E.ON Distribuce, a.s., F.A. Gerstnera 2151/6, 370 01 Č. Budějovice

STATUS/STUPEŇ	Dokumentace pro provádění stavby (DPS)	
ČÁST	D.2 Dokumentace technických a technologických zařízení	
ZHOT. DOKUMENTACE	Elektrovod a.s. – Slovenská republika, odštěpný závod, Čechova 395/59, 370 01 České Budějovice

ELEKTROVOD
KONTAKTNÍ OSOBA	Ing. Josef Chaloupka, chaloupka@elektrovod.eu	
ARCHIVNÍ ČÍSLO	EV 461-20-892	
ZOD. PROJEKTANT	Ing. Josef Chaloupka	DATUM: 12/2020
VYPRACOVAL	Ing. Josef Chaloupka	ČÍSLO VÝKRESU: D.2 a)
KONTROLOVAL	Ing. Vít Brůžek	
MÍSTO STAVBY	V1381/82/98	KÓD LOKALITY:
SO/PS	SO 01.3	TAB-PLA-VES
MAJETKOVÁ TŘÍDA	CZD00002	ARCHIVNÍ ČÍSLO:
DRUH DOKUMENTU	Zpráva	
NÁZEV DOKUMENTU	Technická zpráva	STRÁNKA / CELKEM: 1 / 21

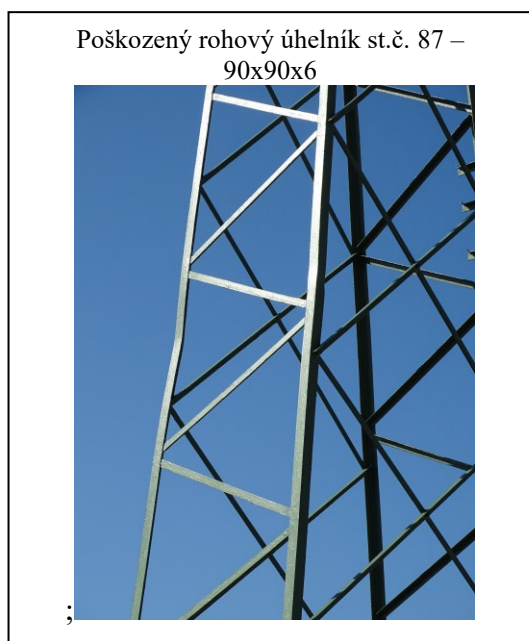
Pohled na poškozenou příčku

Kontrolou bylo zjištěno poškození ocelové konstrukce stožárů, ke které došlo pravděpodobně nárazem zemědělského stroje. Na st.č.7, 18, 43, 49, 50, 56, 66, 75, 85, 86, 95, 99 budou vyměněny poškozené příčky. Na stožárech č. 87 a 92 bude opravena stojina stožáru. **Seznam ocelových profilů je uveden v D.2 b) 06 a 07 a v Rozpisu v D.2 b)13.** Profily budou z oceli S355J0.

V obou úsecích dojde k výměně poškozených příček konstrukcí opatřených novými šrouby. Na st.č. 87 a 92 dojde k výměně rohových úhelníků podle postupu v příloze D.2 b)07.

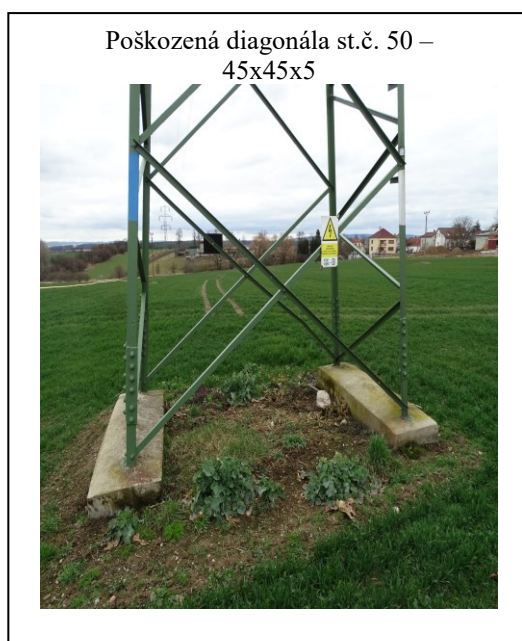
Pohled na poškozenou stojinu

Dále byly během kontroly zaznamenány zdeformované příčky či stojiny. Zdeformované stojiny jsou na st.č.87 a 92, zdeformované příčky na stožárech č.7, 18, 43, 49, 50, 56, 66, 75, 85, 86, 95, 99. Rozsah poškozených příček je aktuální k 05/2020.

Na poškozeném rohovém úhelníku se z obou stran na již nepoškozené části přivaří výztužné plechy těsně nad sebe, viz výkresy D.2 b) 07 Oprava rohových úhelníků, **Přivaření plechů a úhelníků (motýl) na poškozený rohový úhelník**. Na připravené plechy se pak přivaří motýlová výztuha, provizorní rohový úhelník L 120 x 120 x 12.

V místech konců poškozené části rohového úhelníku se provede rovný řez a odstraní se z konstrukce poškozená část rohového úhelníku.
