124 - TS, 10 - TS	venkovní vedení VN	AlFe 3x42/7mm ²	1,839 km
Čb.148 - 02	sdělovací vedení	AT-5BE27DT-048-COAE	0,713 km
19 - 01	sdělovací vedení	HDPE 40/33	44 m

Vypracoval :	Vašmucius Adam	Zodp. projektant :	Brejcha Milan	<div>eg.d</div>	
Místo stavby :	Žišov				
Stavebníúřad :	Veselínad Lužnicí				
Investor :	EG.D, a.s. Lidická 1873/36, Černá Pole, 602 00 Brno				
Název stavby :				Číslo stavby :	1040018247
VN I.Bukovsko:PRS Žišov,optika				Formát výkresu :	2xA4
				Název souboru :	soutisk.dgn
				Datum :	březen 2022
				Měřítko :	1 : 2000
Druh přílohy :				Číslo výkresu :	Číslo výtisku :
Situace stavby				C3

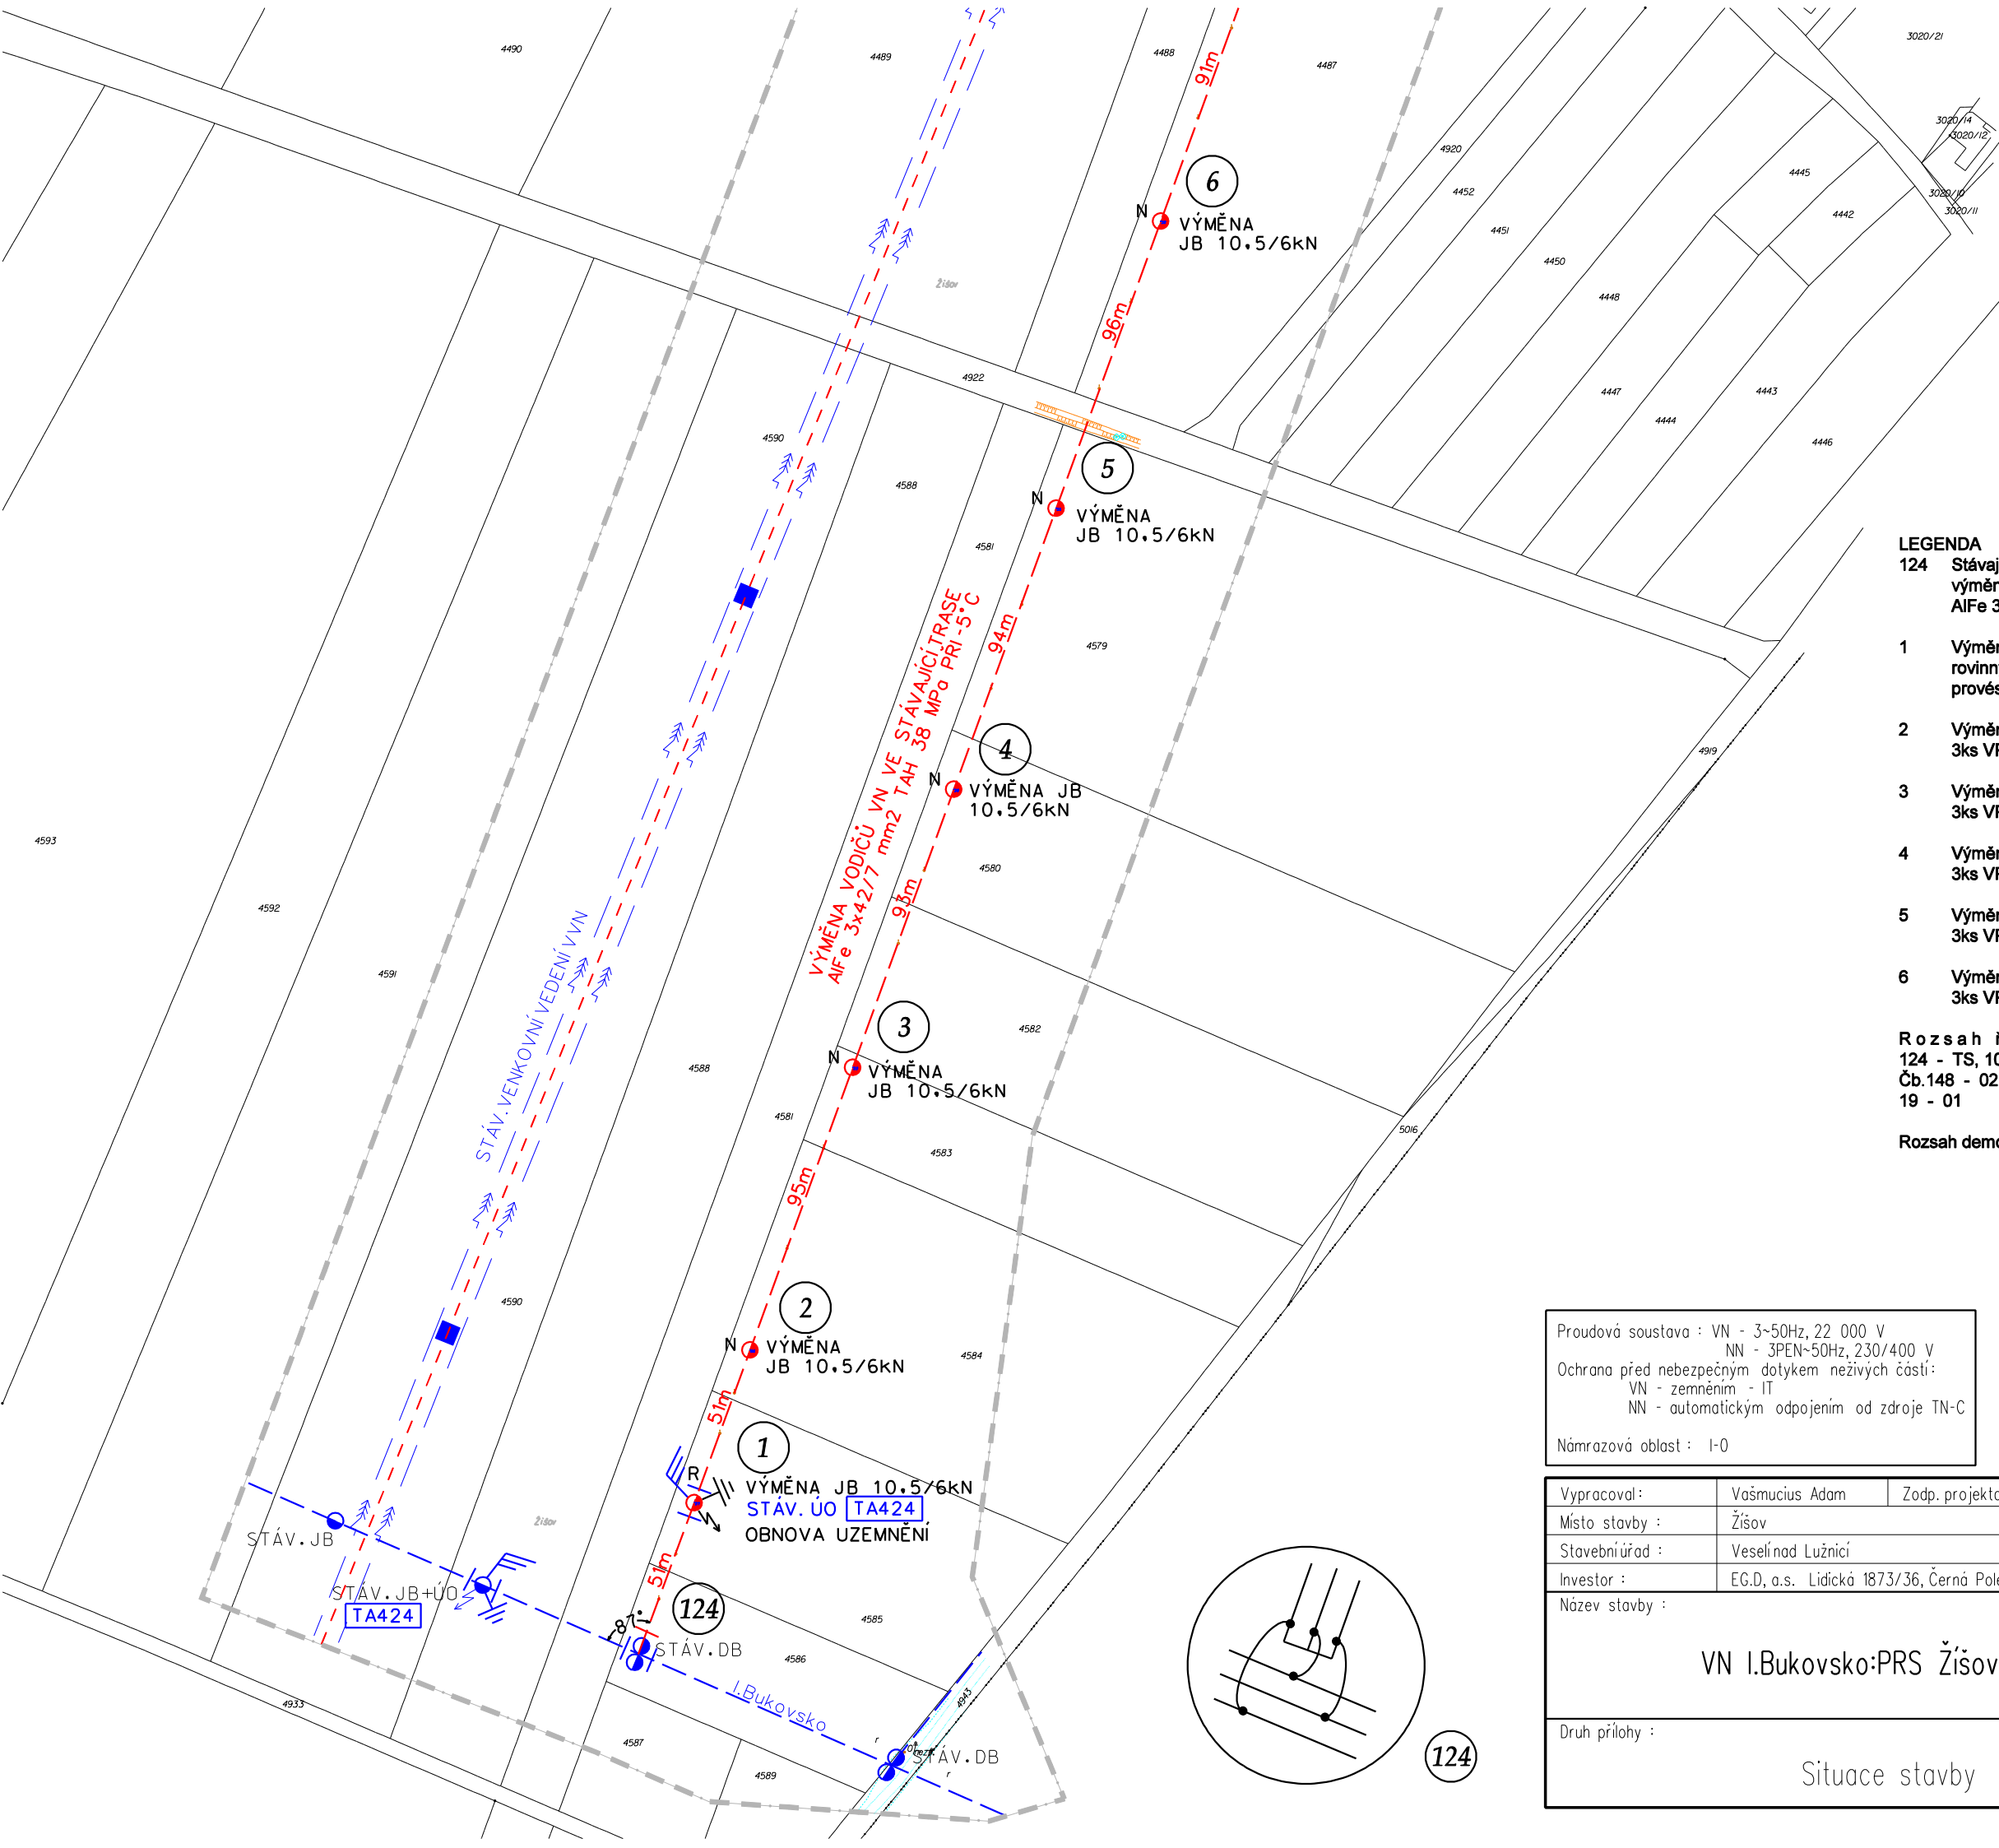
— — — — — VÝMĚNA VENKOVNÍHO VEDENÍ VN
— — — — — STÁV. VENKOVNÍ VEDENÍ VN
— — — — — STÁV. VENKOVNÍ VEDENÍ VVN

- LEGENDA**
- 124 Stávající DB; stávající odbočná konzole; nové proudové spoje; výměna 1sd plastových kotevních izolátorů; ukončit nové AlFe 3x42/7mm²;
- Výměna JB 10,5/6kN; betonový základ 0,6m3; osadit zpětně stávající rovinný úsekový odpínač; stávající 2sd plastových kotevních izolátorů; provést obnovu uzemnění; výstražná tabulka;
 - Výměna JB 10,5/6kN; betonový základ 0,6m3; osadit konzolu Pařát III; 3ks VPA; ptačí dosedací tyč;
 - Výměna JB 10,5/6kN; betonový základ 0,6m3; osadit konzolu Pařát III; 3ks VPA; ptačí dosedací tyč;
 - Výměna JB 10,5/6kN; betonový základ 0,6m3; osadit konzolu Pařát III; 3ks VPA; ptačí dosedací tyč;
 - Výměna JB 10,5/6kN; betonový základ 0,6m3; osadit konzolu Pařát III; 3ks VPA; ptačí dosedací tyč;
 - Výměna JB 10,5/6kN; betonový základ 0,6m3; osadit konzolu Pařát III; 3ks VPA; ptačí dosedací tyč;
